## LAUDO DE AVALIAÇÃO EXTRAJUDICIAL DE IMÓVEL

**Ref.: Lote nº 17 da Quadra nº 04, Residencial Veneza I – Mogi das  
Cruzes/SP**

Mogi das Cruzes, 16 de outubro de 2026.

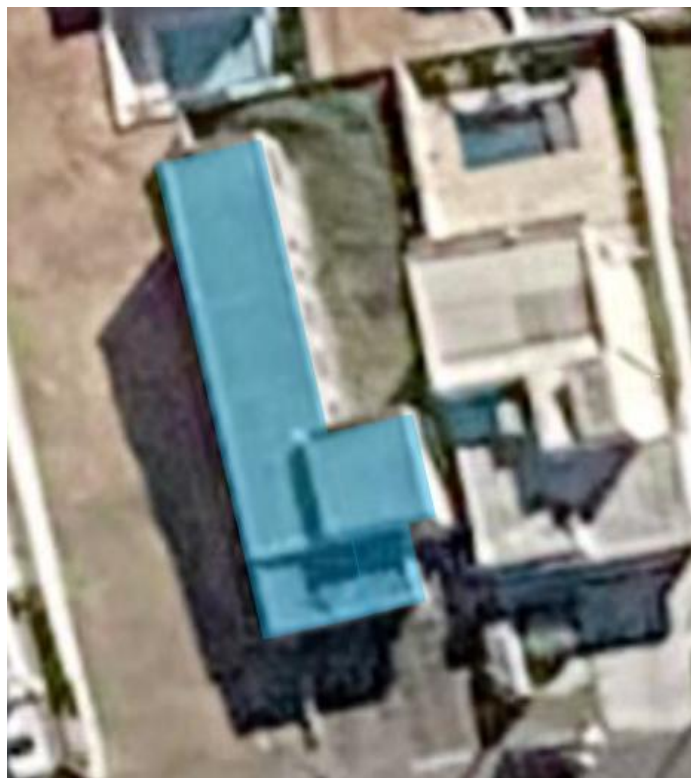
No terreno encontra-se implantada uma edificação residencial unifamiliar, com diferentes volumes e níveis construtivos, incluindo área coberta voltada para a frente do lote.

*Figura 4 – Vista aérea aproximada da implantação da edificação no lote. Fonte: Google Earth.*

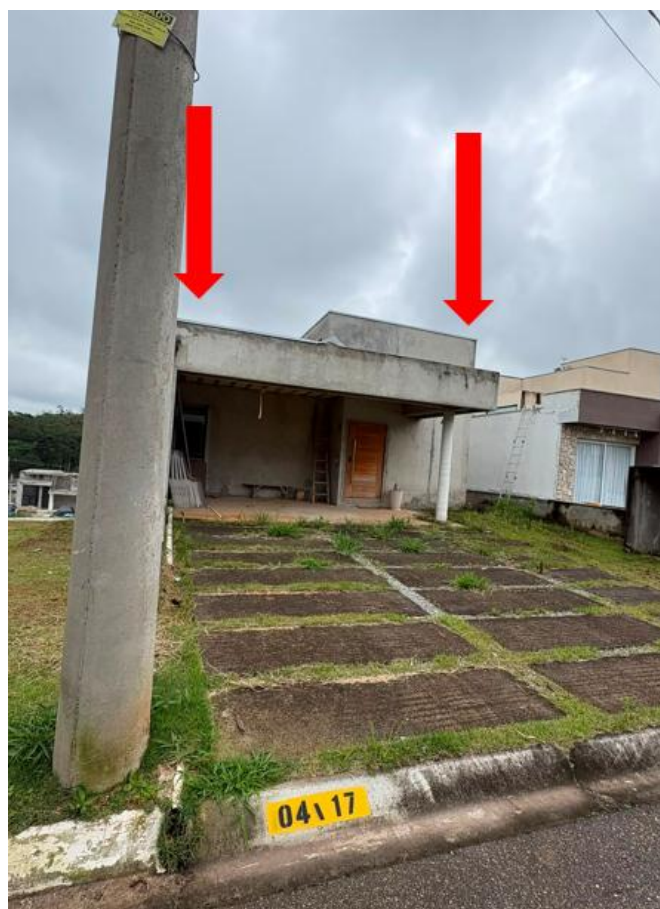
*Figura 5 – Vista frontal do imóvel a partir da via, evidenciando volumes construídos e superfícies sem pintura.*

Os registros fotográficos e a inspeção visual caracterizam a construção como inacabada. Verifica-se a ausência de pintura, a existência de acabamentos

ainda não executados, inclusive em áreas de forro, e a execução parcial das instalações elétricas. Essas condições exigem considerar, separadamente, o estado de conservação das partes existentes e o estágio de conclusão da obra.

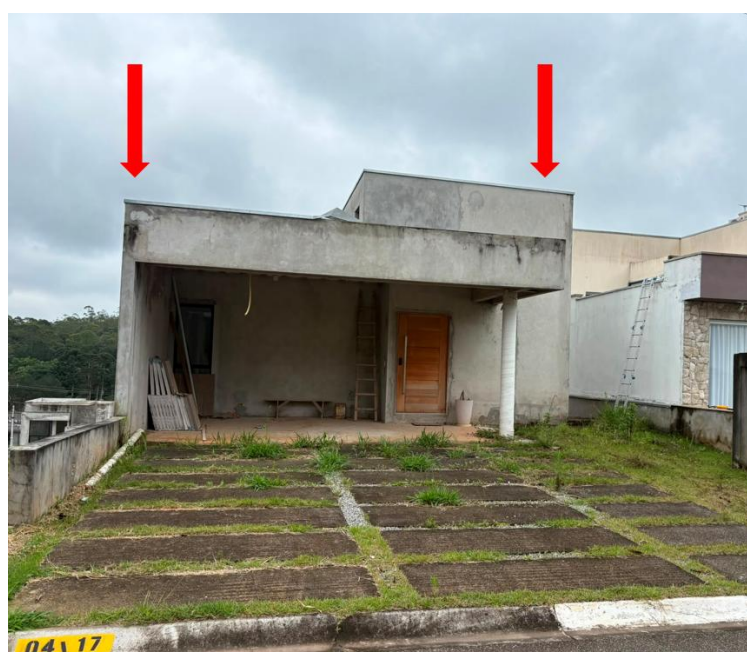
*Figura 6 – Vista frontal aproximada, com destaque para a área coberta de acesso e para os elementos de fachada sem acabamento final.*

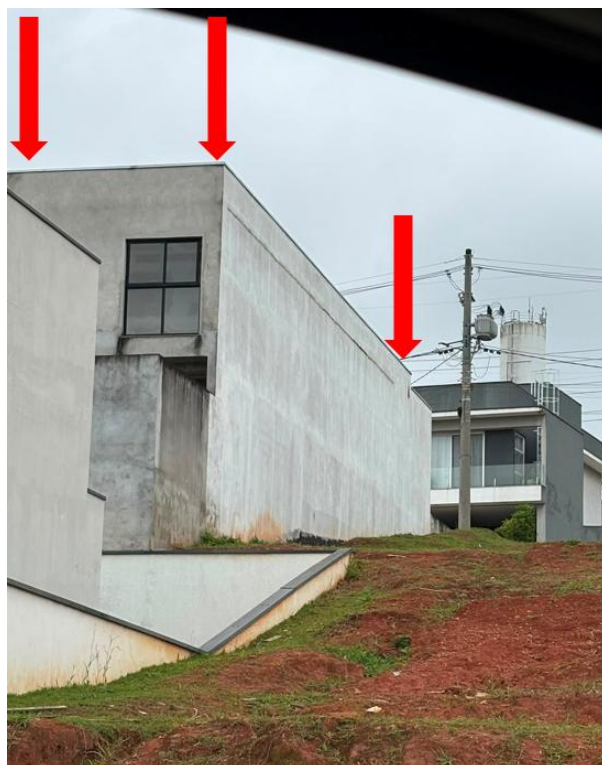
*Figura 7 – Vista lateral da edificação, com exposição das superfícies externas e dos volumes construídos.*

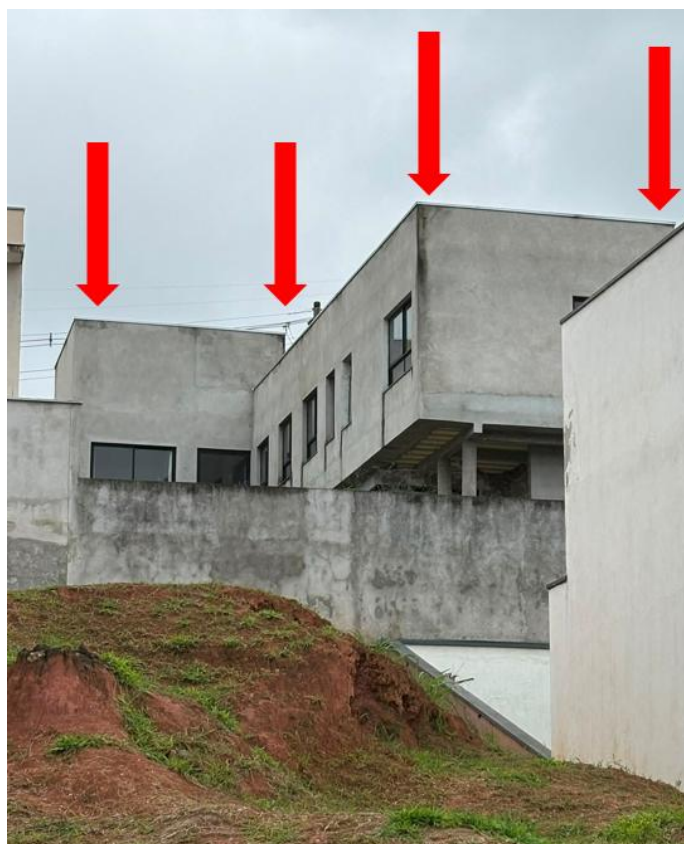
*Figura 8 – Vista posterior/lateral da edificação, evidenciando a configuração volumétrica e superfícies externas sem pintura.*
