Imóvel Avaliado : Sítio Monte Alegre (matrícula 798)

Endereço : Zona Rural - Municípios de Conchas e Pereiras - SP

Empresa : Global Serviços Técnicos de Engenharia Ltda

## LAUDO DE AVALIAÇÃO

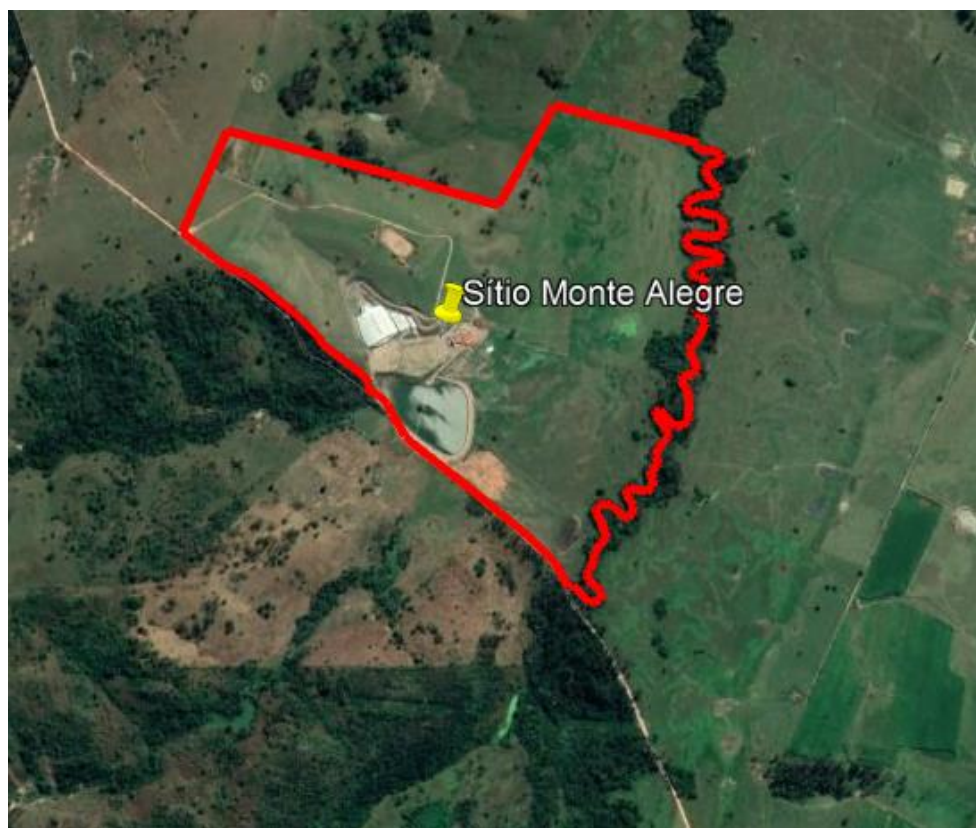
Aparentemente, como mostra a imagem abaixo e observado na vistoria, o imóvel denominado Sítio Monte Alegre possui delimitação física, onde não há indícios de superposição de áreas, nem a presença de indígenas, assentamentos, quilombolas, mineração, invasões ou problemas ambientais, como desmatamento ilegal e existência de contaminação ou de contaminantes (ar, solo ou água).

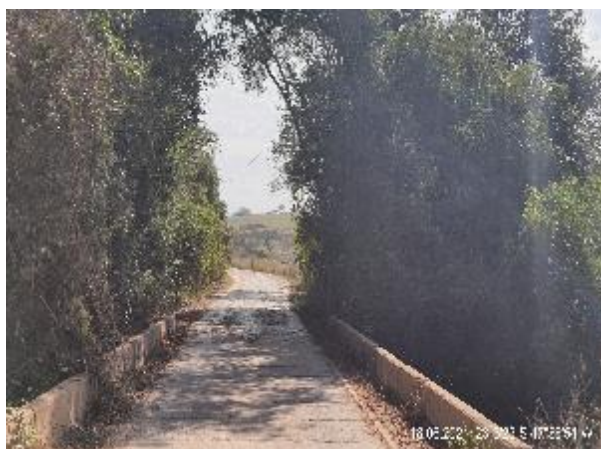
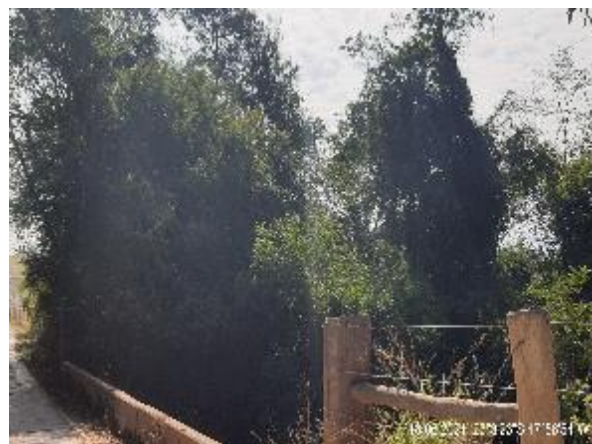
**Fotos do Ponto 01 – Lat. 23° 3' 23" e Long. 47° 58' 54"**

Vista Parcial da Estrada de Acesso e da Reserva Florestal e APP à direita do Sítio Monte Alegre

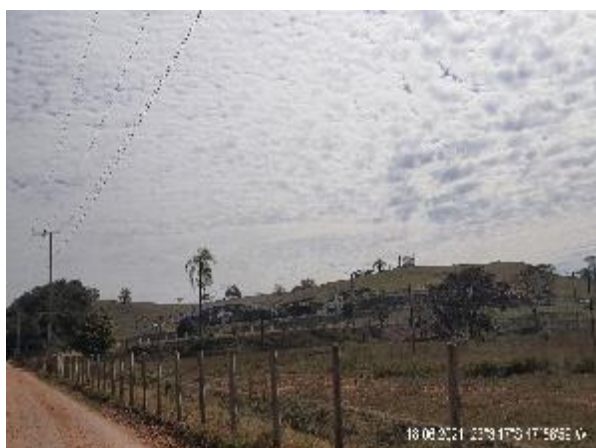
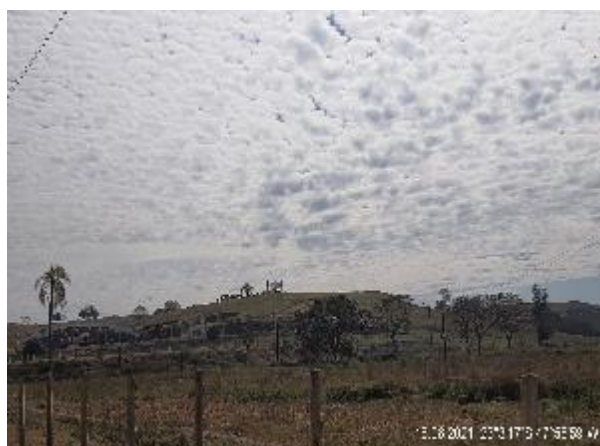
**Fotos do Ponto 02 – Lat. 23° 3' 17" e Long. 47° 58' 59"**

Vista Parcial das Divisas e Pastagens do Sítio Monte Alegre

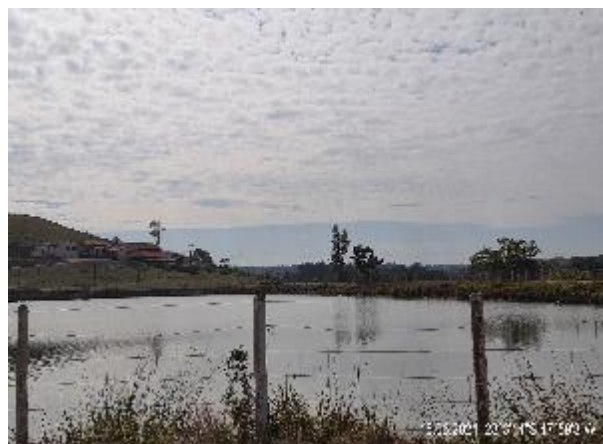
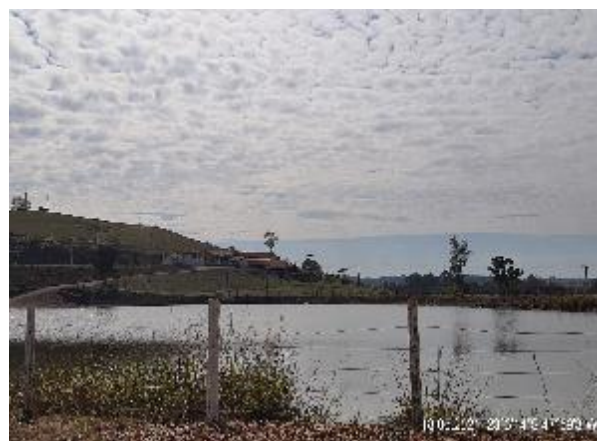
**Fotos do Ponto 03 – Lat. 23° 3' 14" e Long. 47° 59' 3"**

Vista Parcial da Represa do Sítio Monte Alegre

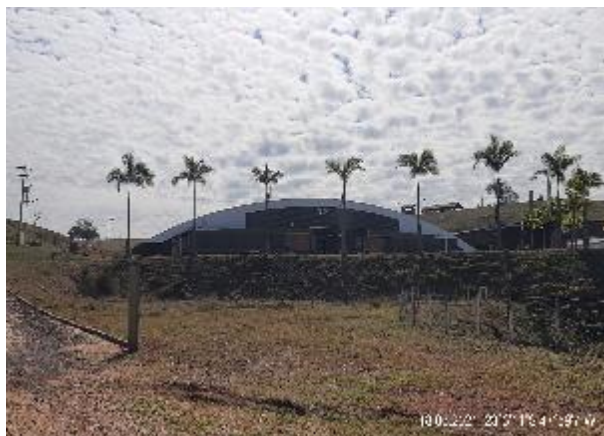
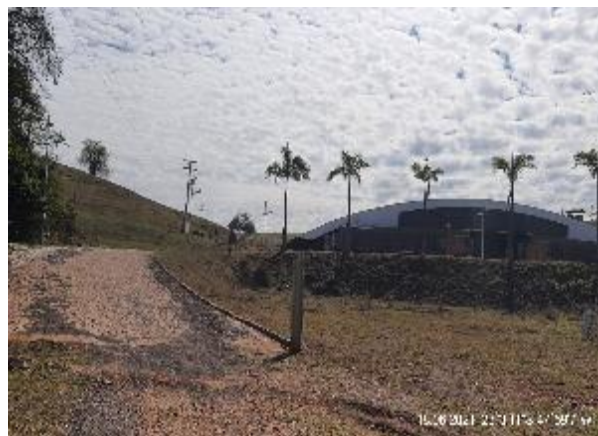
**Fotos do Ponto 04 – Lat. 23° 3' 11" e Long. 47° 59' 7"**

- 1 Barracão com 7 apartamentos para hospedagem, baias, camarins e palco de show com arquibancada, com aproximadamente 6.850,00 m<sup>2</sup> de área total, construído com alvenaria de tijolos, piso de terra na área coberta, cimentado na área da arquibancada e palco, e

porcelanato nas apartamentos e camarins, estruturas de concreto e metálicas, cobertura de telhas metálicas, em bom estado de conservação **(não autorizou fotos internas);**

Vista Parcial do Barracão do Sítio Monte Alegre

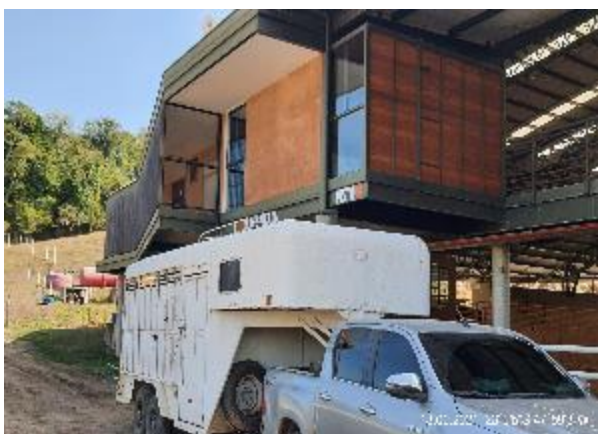
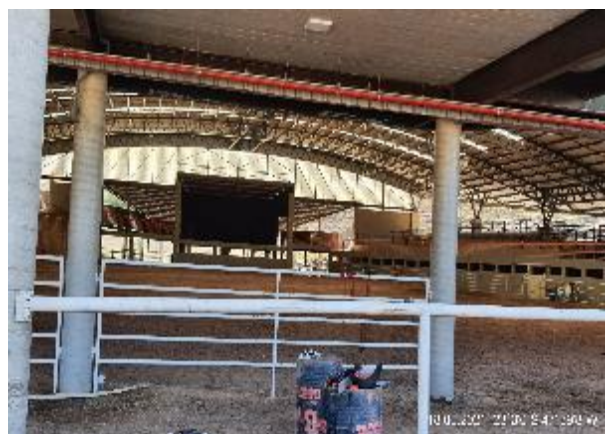
**Fotos do Ponto 05 – Lat. 23° 3' 6" e Long. 47° 59' 8"**

Vista Parcial do Barracão e Apartamento do Sítio Monte Alegre

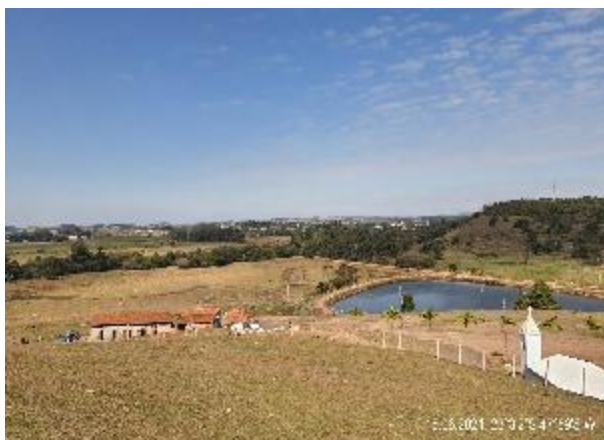
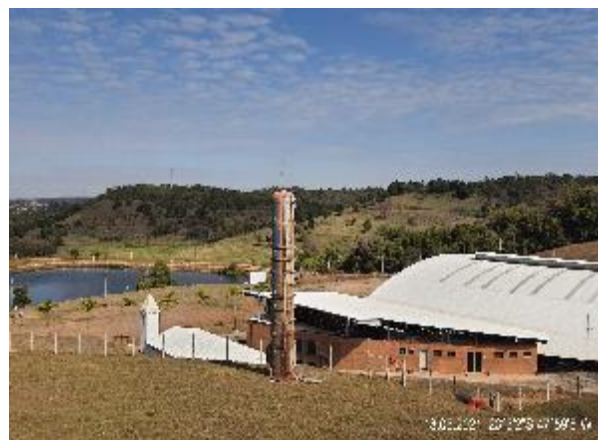
**Fotos do Ponto 06 – Lat. 23° 3' 2" e Long. 47° 59' 5"**

Vista Parcial das Pastagens e Edificações do Sítio Monte Alegre

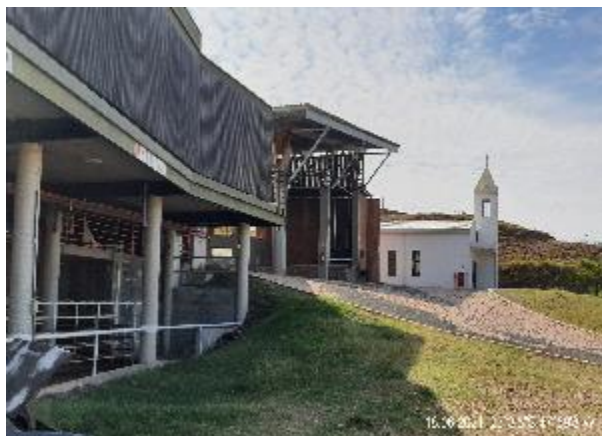
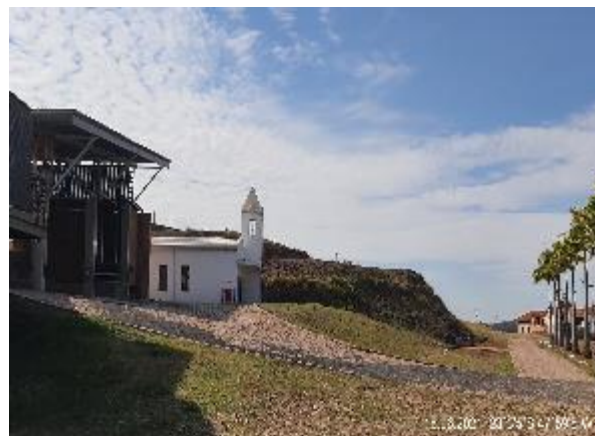
**Fotos do Ponto 07 – Lat. 23° 3' 5" e Long. 47° 59' 8"**

Vista Parcial das Edificações do Sitio Monte Alegre

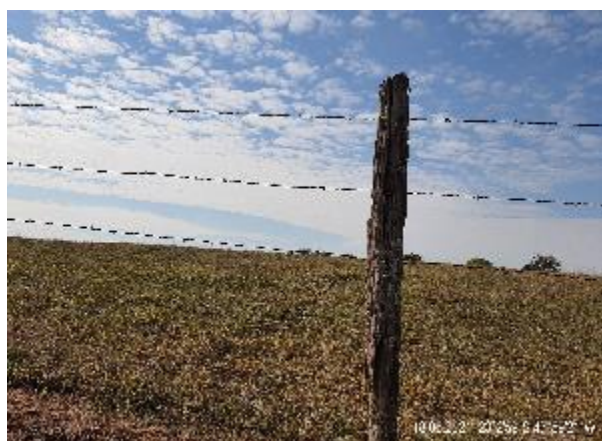
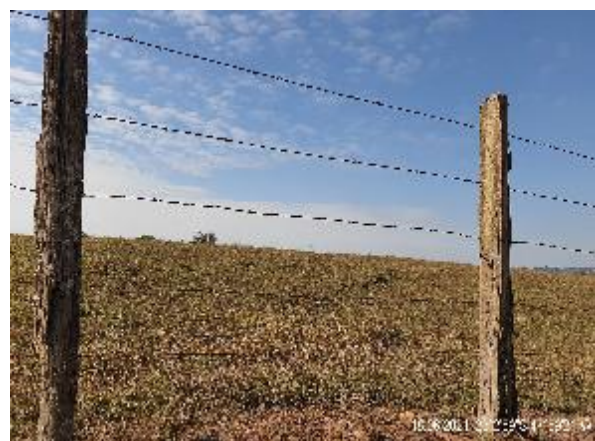
**Fotos do Ponto 08 – Lat. 23° 2' 59" e Long. 47° 59' 21"**

Vista Parcial das Pastagens do Sitio Monte Alegre

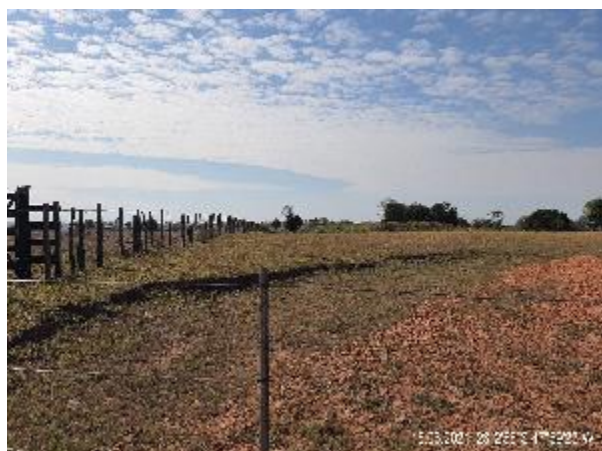
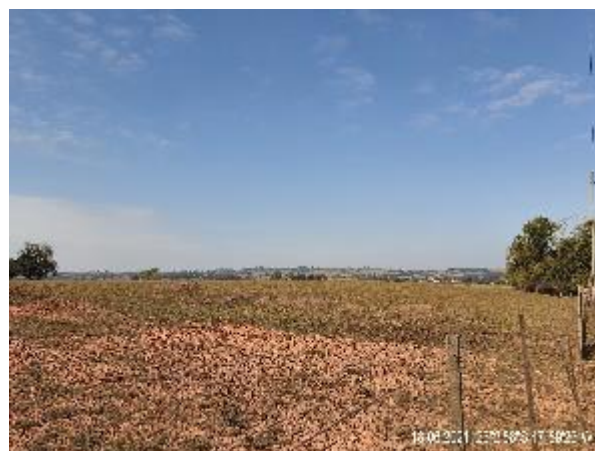
**Fotos do Ponto 09 – Lat. 23° 2' 58" e Long. 47° 59' 23"**

Vista Parcial das Pastagens do Sitio Monte Alegre
